# ESTUDIO Y ANALISIS EXPERIMENTAL PARA LA CARACTERIZACION DE BULONES DE ACERO COLAPSADOS

## RESUMEN

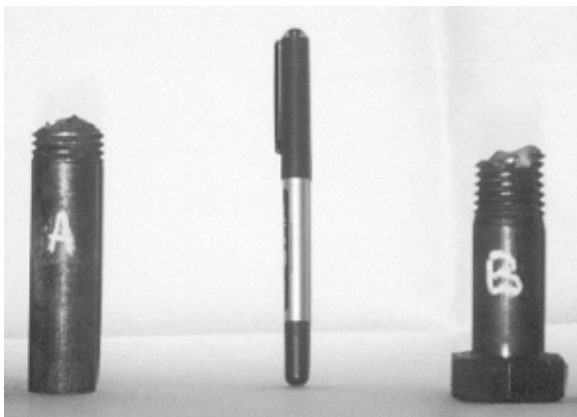
Algunos de los bulones, pertenecientes a la estructura de acero correspondiente a un Edificio en construcción, presentan luego de pocos días posteriores a su montaje, un súbito colapso accidental que provoca la rotura de varios de ellos. Los planos de fractura se encuentran localizados en la zona de rosca de los mismos, mostrando fallas de diferente morfología y textura, como se observa para los bulones identificados como A y B en la Figura 1, que parecieren indicar distintas formas de rotura.

**Figura 1.** Aspecto general de los bulones colapsados.

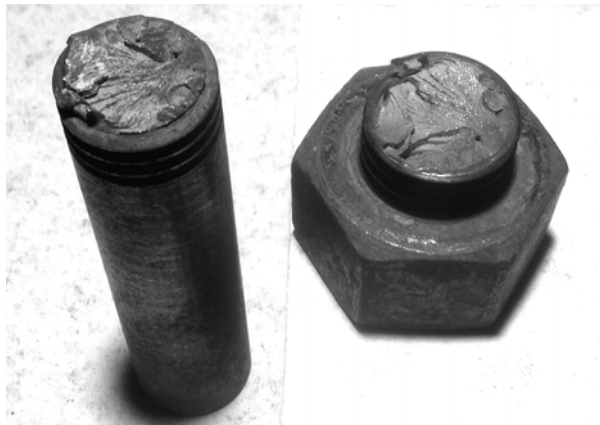
Presenta en la zona de la rosca una fractura por descohesión traccionante, cuyo plano de falla sigue la inclinación de la rosca. Corresponde a una fractura irregular, con textura granular media en color gris mate, observándose en un 60% del plano de falla, un generalizado ataque por óxidos, como se denota en la Figura 2.

La inspección macroscópica del área analizada, con ocular 20x, muestra algunas fisuras aledañas al filete fracturado.

Figura 2. Plano de falla del bulón colapsado A.

+ El bulón colapsado A presenta una fractura irregular producida por tracción, observándose en un 60% del plano de falla, un importante ataque generalizado de óxidos.

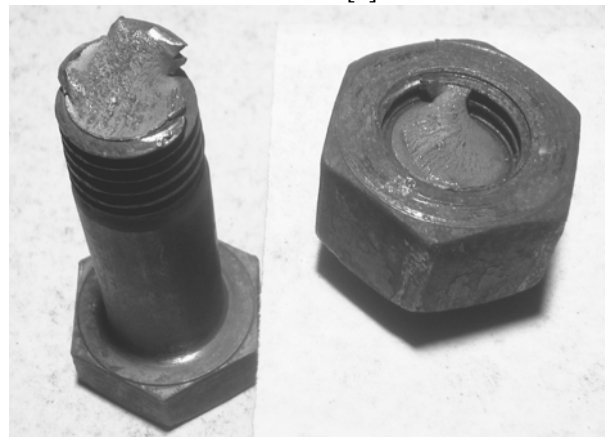
Presenta en la zona de la rosca una fractura por descohesión, cuyo plano de falla sigue una inclinación de 30° respecto al eje del bulón, presentando indicios de fractura torsionante [2]. Corresponde a una fractura inclinada, con textura granular fina en color gris mate, como se denota en la Figura 3.

La inspección macroscópica del área analizada, con ocular 20x, muestra algunas fisuras cercanas al filete fracturado.

Figura 3. Plano de falla del bulón colapsado B.

+ El bulón colapsado B muestra una fractura por descohesión, cuyo plano de falla, inclinación y textura granular indican una fractura por torsión.
